**LOTTO 5**  
**- DOCUMENTAZIONE FOTOGRAFICA -**

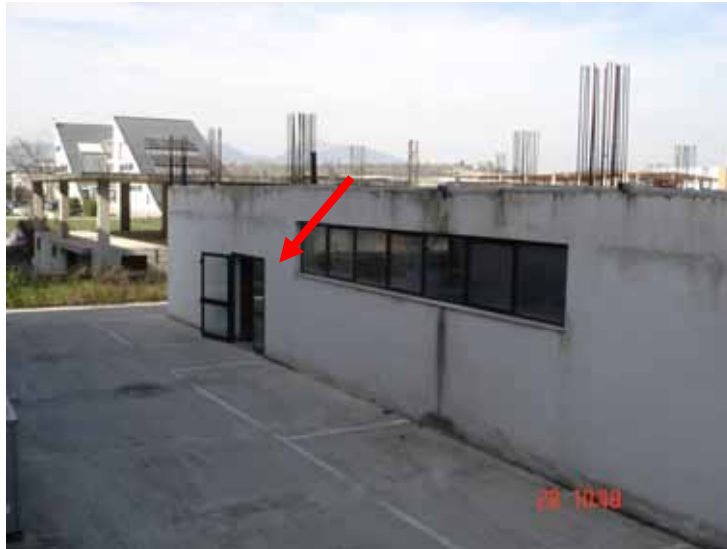
**FOTO n° 1:** Vista ingresso locale magazzino piano terra lato Sud.

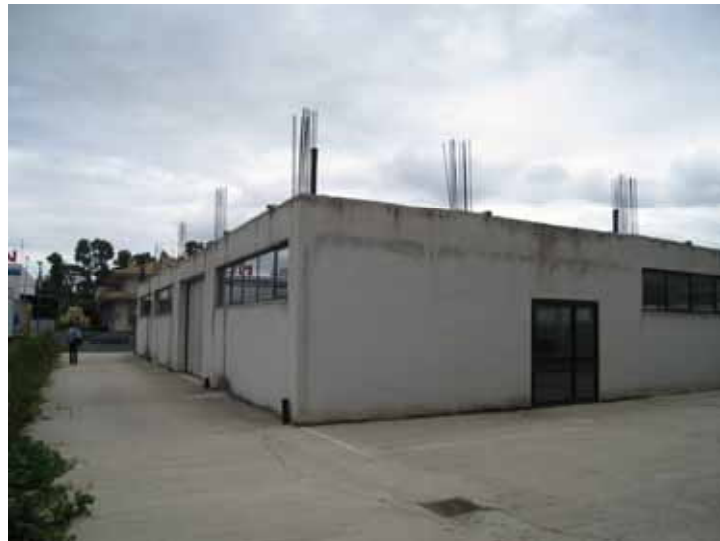
**FOTO n° 2:** Vista ingresso locale magazzino piano terra lato Sud-Ovest.

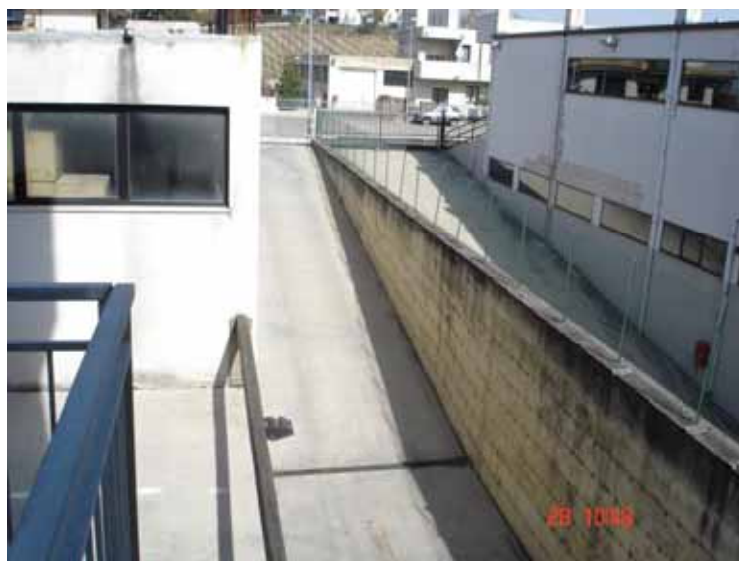
**FOTO n° 3:** Vista rampa carrabile di accesso piano sottostrada lato Est.

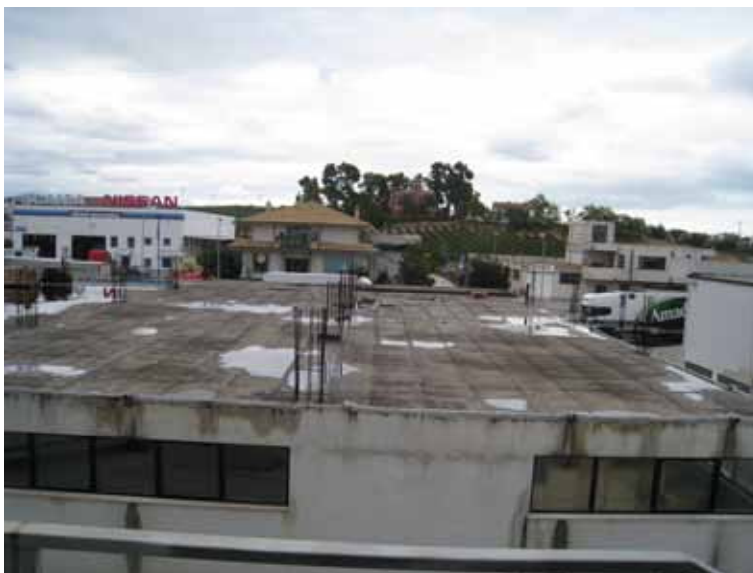
**FOTO n° 4:** Vista copertura fabbricato.

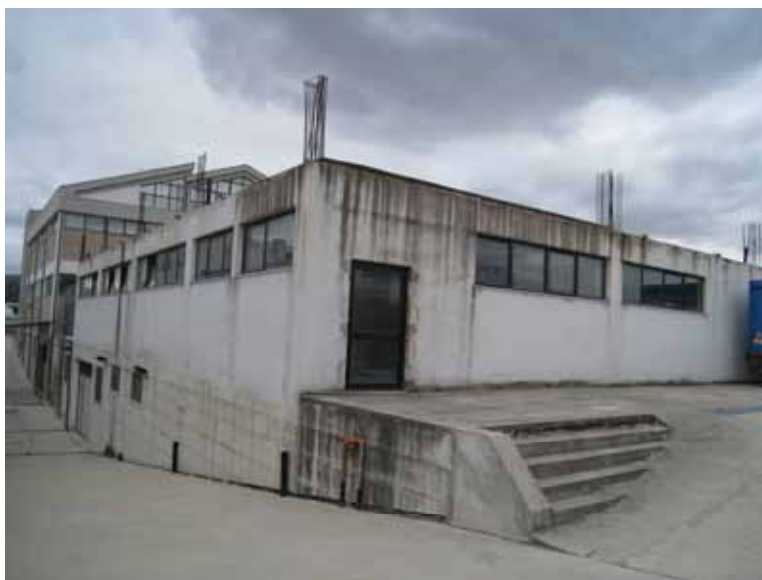
**FOTO n° 5:** Vista rampa carrabile di accesso piano sottostrada lato Nord-Est.

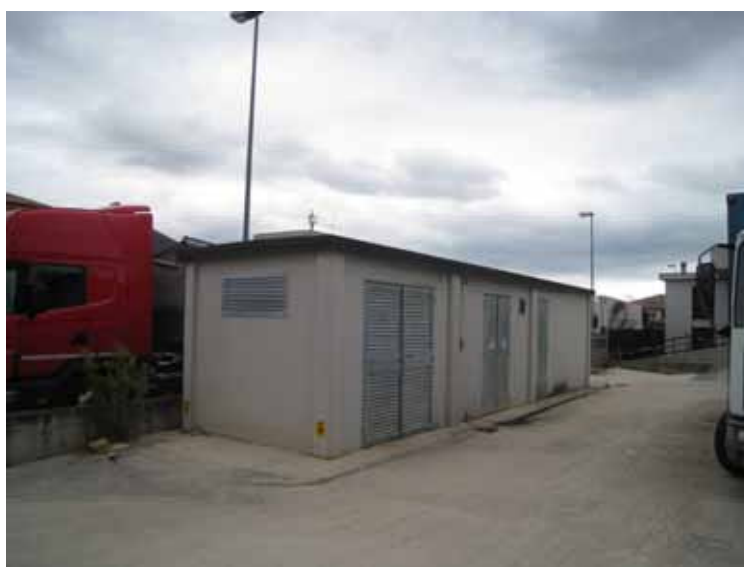
**FOTO n° 6:** Vista locali tecnologici lato Nord.

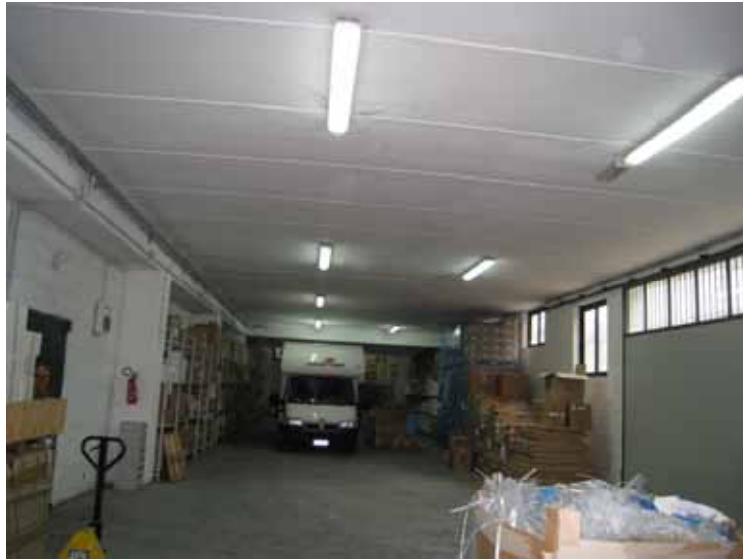
FOTO n° 7: Vista locale magazzino piano sottostrada.

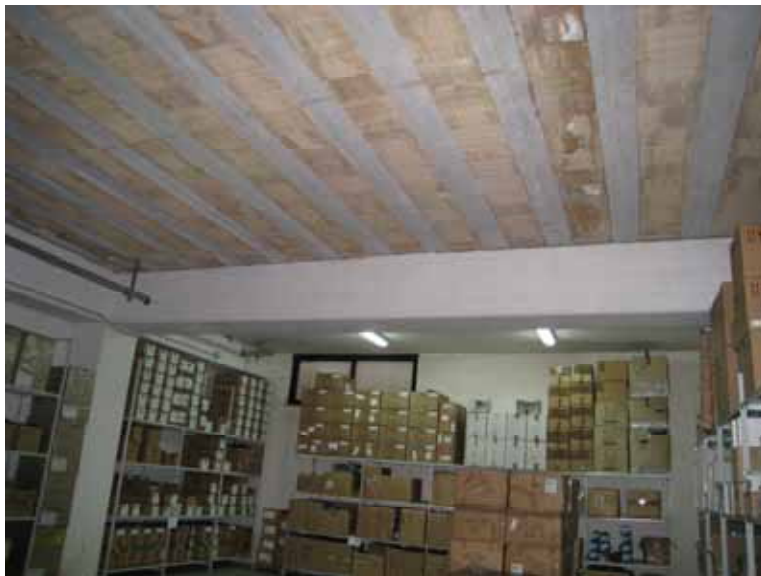
FOTO n° 8: Vista locale magazzino piano sottostrada.

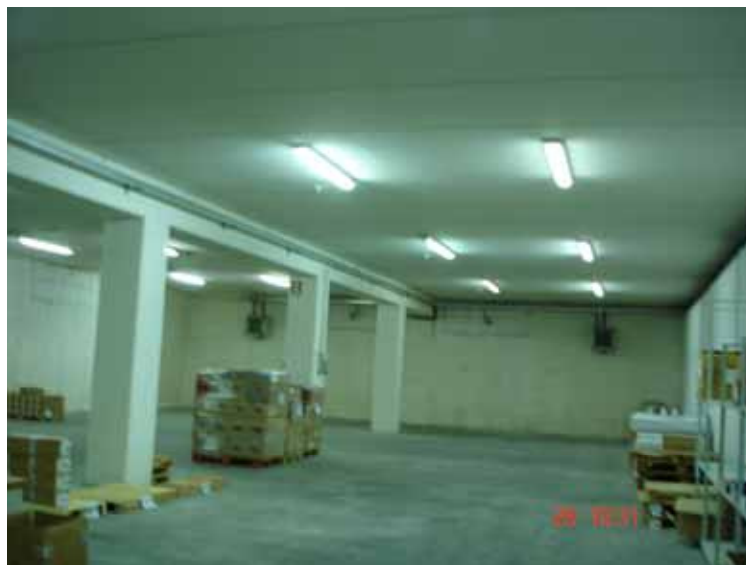
FOTO n° 9: Vista locale magazzino piano sottostrada lato Ovest del fabbricato.

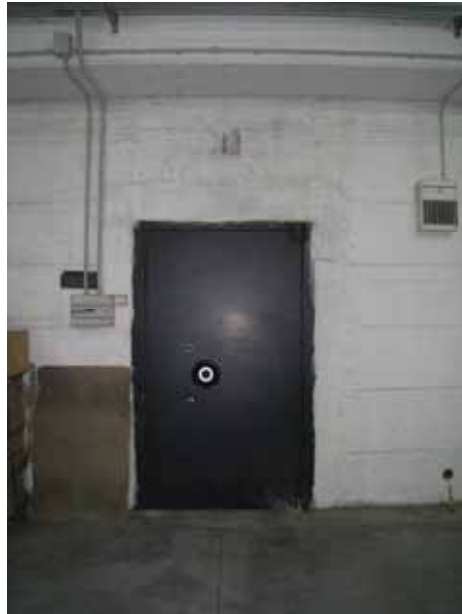
FOTO n° 10: Vista parete separazioni locali piano sottostrada e particolare porta blindata.

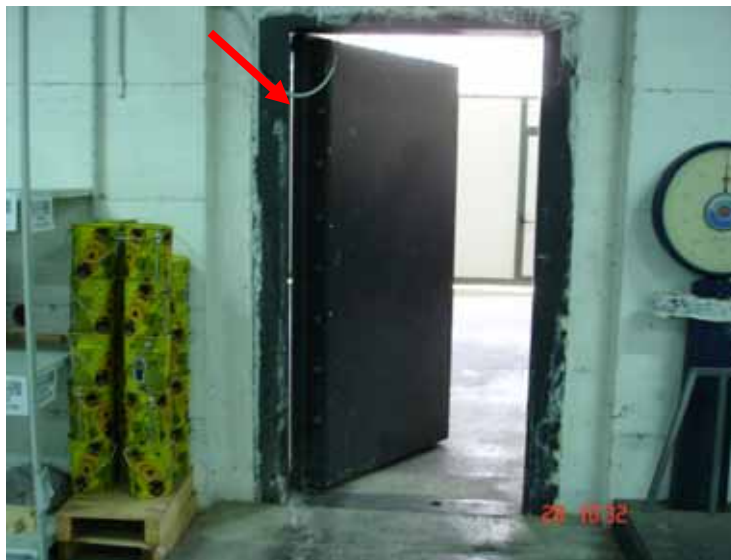
FOTO n° 11: Vista parete separazioni locali piano sottostrada e particolare porta blindata.

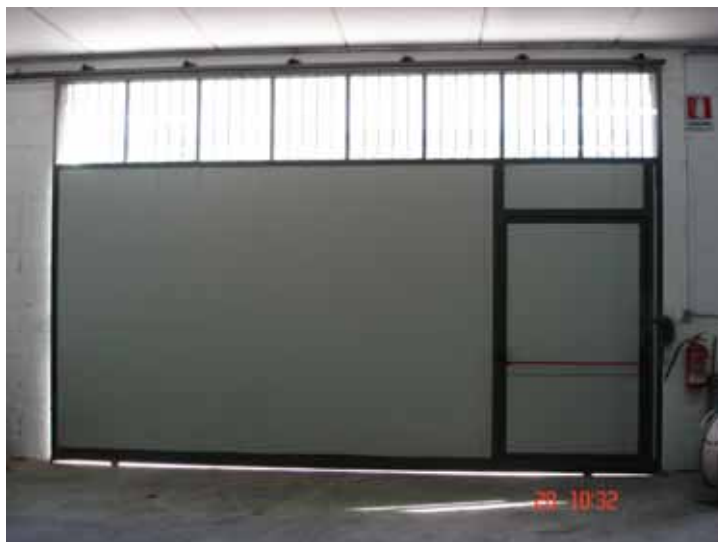
FOTO n° 12: Vista ingresso carrabile piano sottostrada.

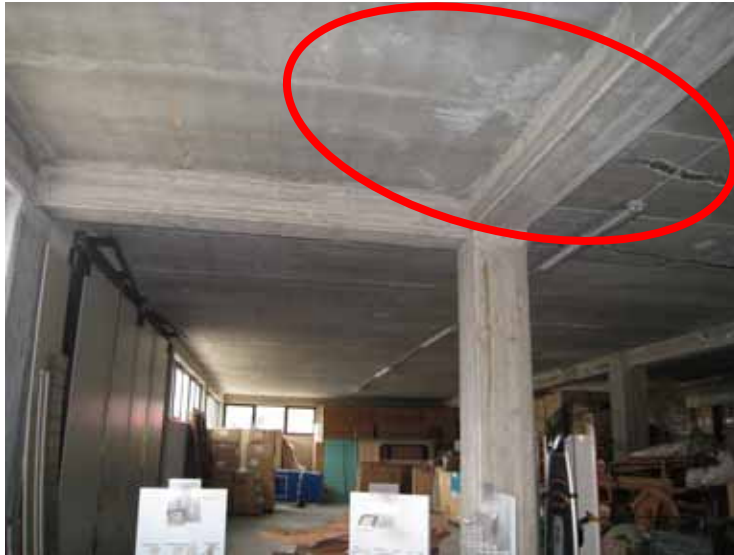
**FOTO n° 13:** Vista interna locale magazzino piano terra e macchie d'umidità.

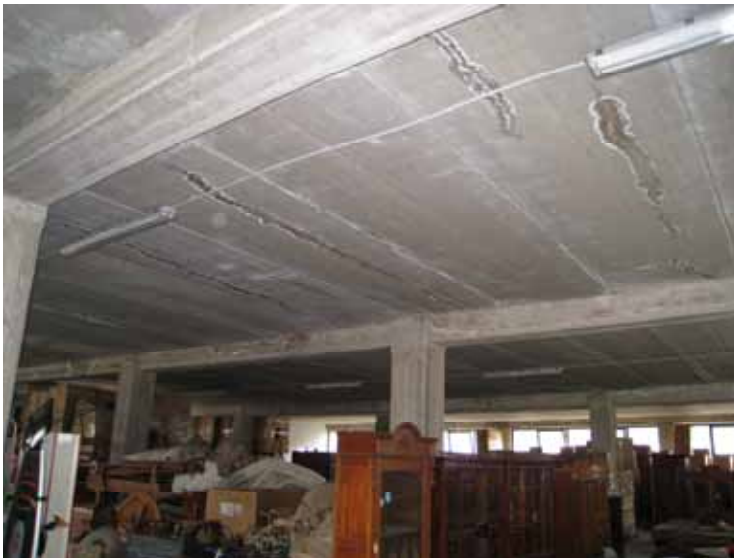
**FOTO n° 14:** Vista interna locale magazzino piano terra e macchie d'umidità.

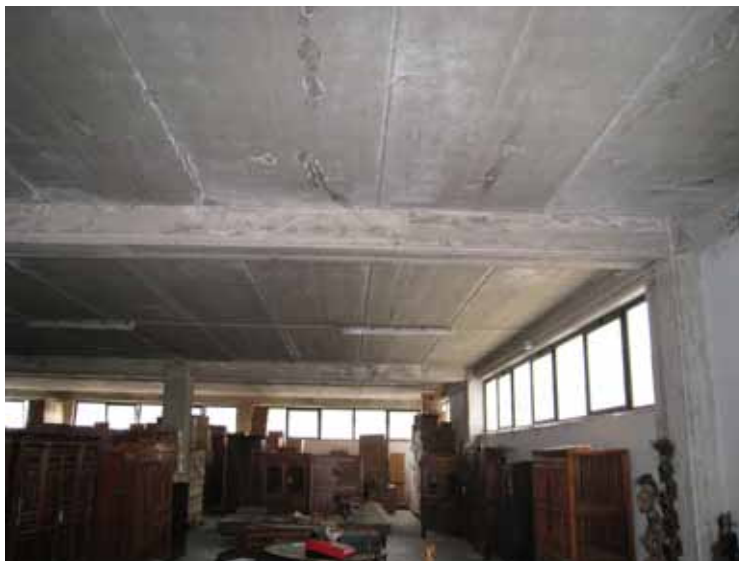
**FOTO n° 15:** Vista interna locale magazzino piano terra e macchie d'umidità.

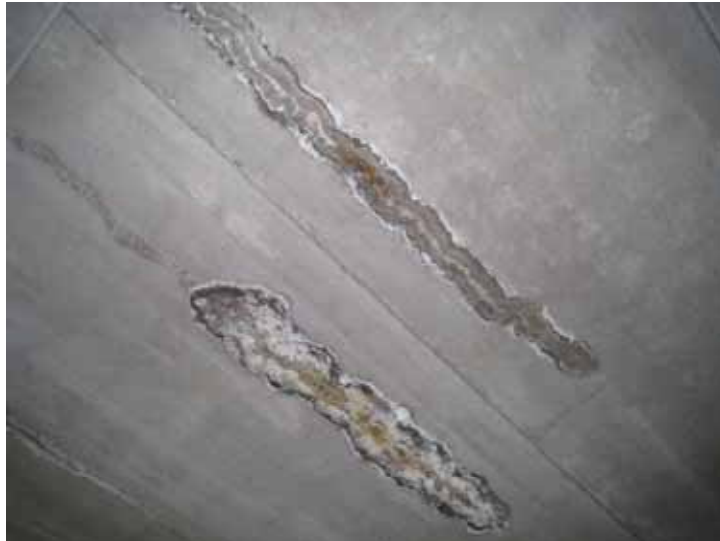
**FOTO n° 16:** Vista interna particolare macchie d'umidità al piano terra.

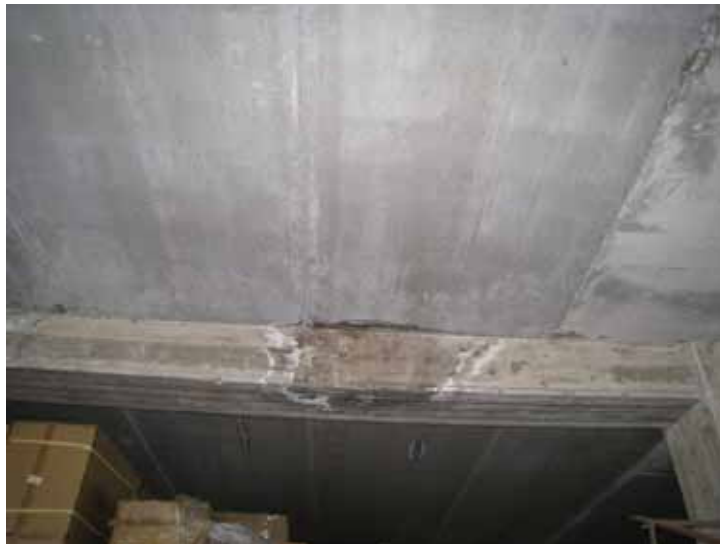
**FOTO n° 17:** Vista interna particolare macchie d'umidità al piano terra.

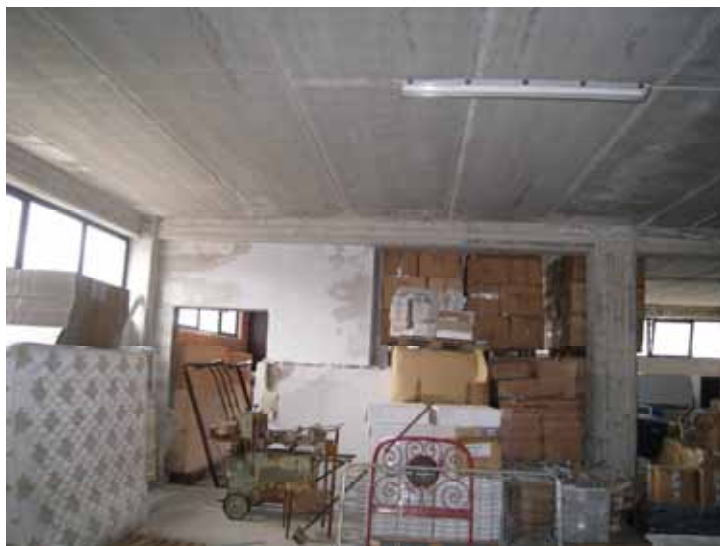
**FOTO n° 18:** Vista interna locale magazzino piano terra.

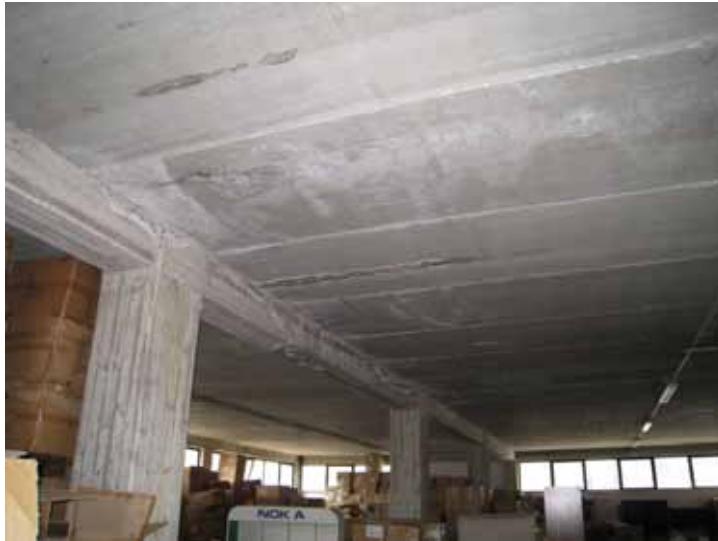
**FOTO n° 19:** Vista interna locale magazzino piano terra e macchie d'umidità.

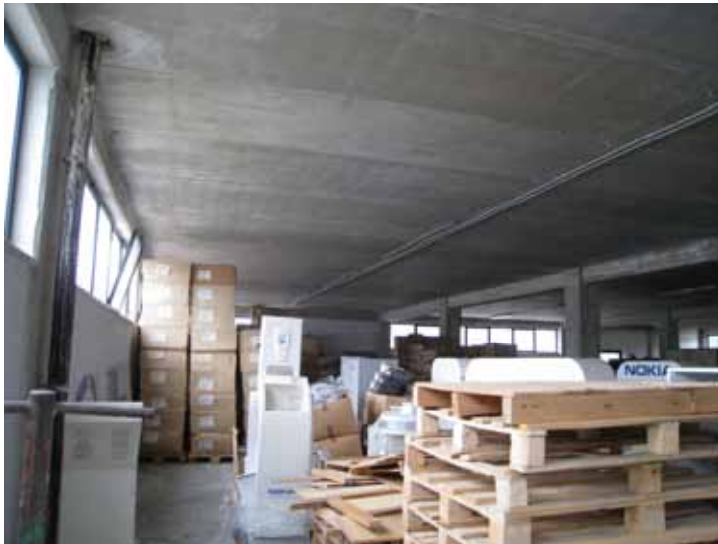
**FOTO n° 20:** Vista interna locale magazzino piano terra.

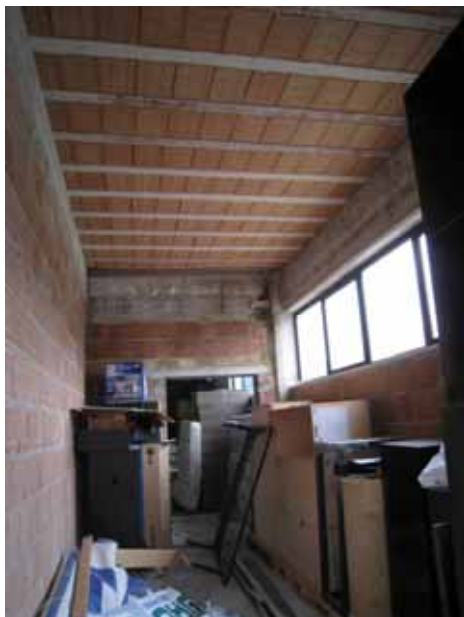
**FOTO n° 21:** Vista interna locale ufficio piano terra.

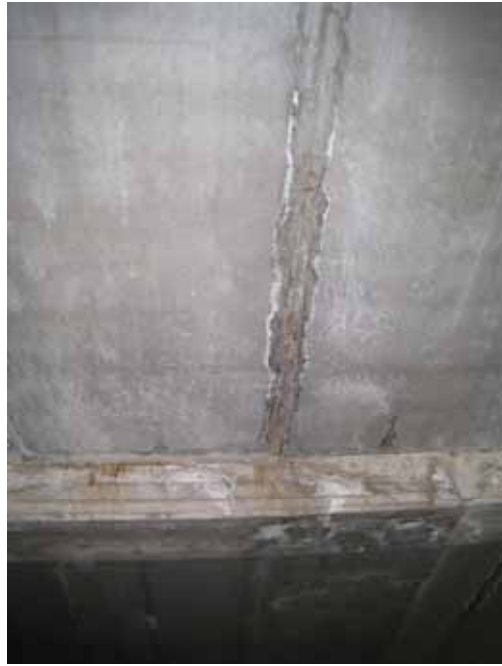
**FOTO n° 22:** Vista interna particolare macchie d'umidità al piano terra.

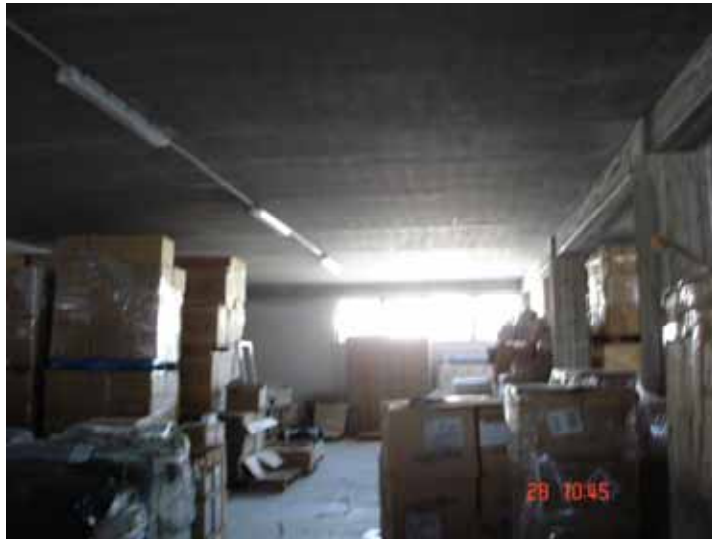
**FOTO n° 23:** Vista interna locale magazzino piano terra.

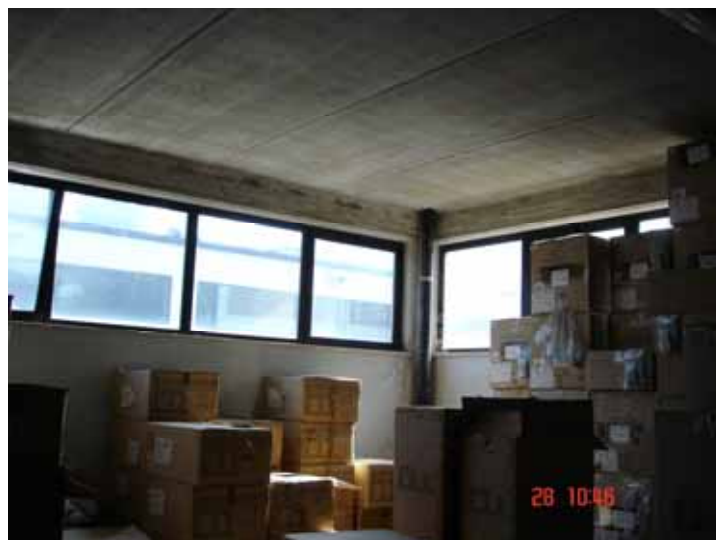
**FOTO n° 24:** Vista interna locale magazzino piano terra.

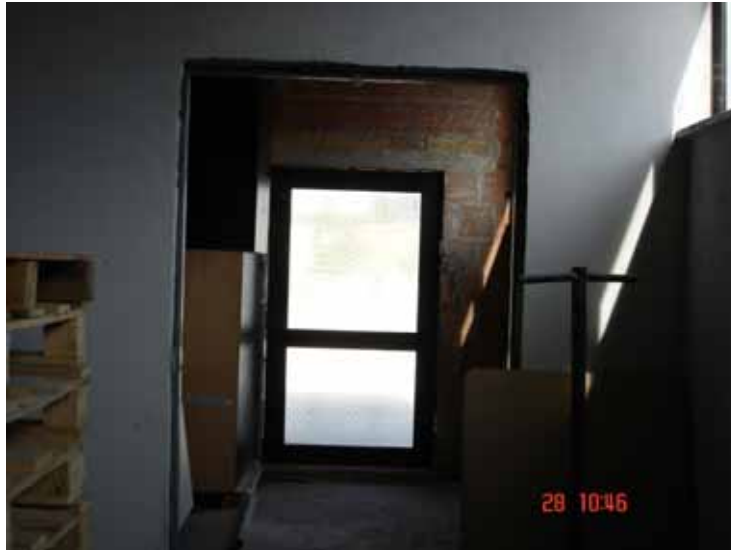
**FOTO n° 25:** Vista interna locale ingresso-ufficio al piano terra.

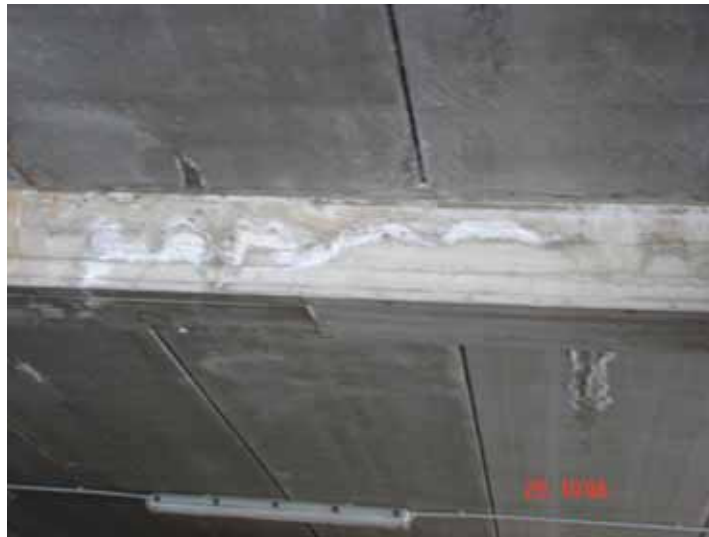
**FOTO n° 26:** Particolare ammaloramenti strutture di copertura piano terra.

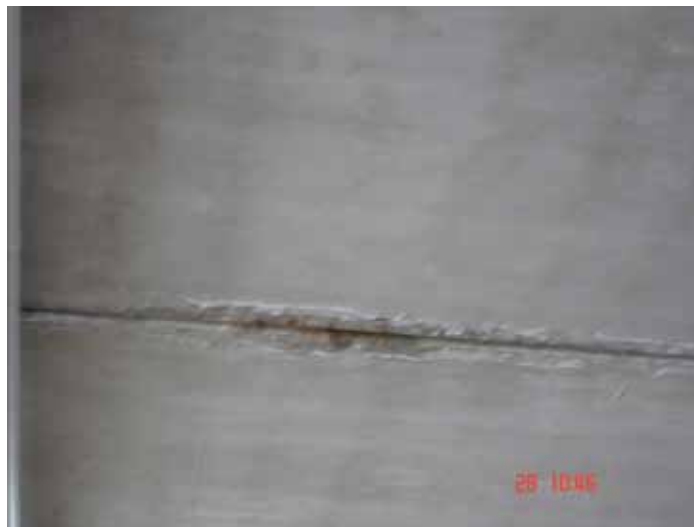
**FOTO n° 27:** Particolare infiltrazioni d'acqua al piano terra.

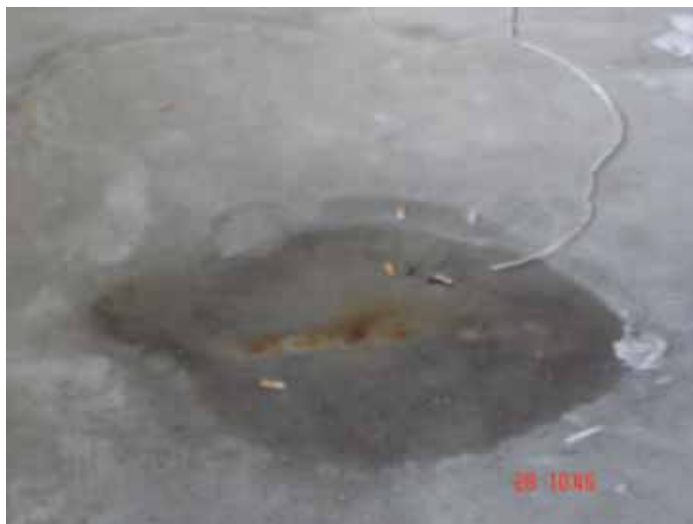
**FOTO n° 28:** Particolare infiltrazioni d'acqua al piano terra.
